E1 /17
ΕΚΘΕΣΗ ΑΥΤΟΨΙΑΣ ΕΠΙΚΙΝΔΥΝΟΥ ΚΤΙΣΜΑΤΟΣ
(Από άποψη δομική & στατικής)

Κτίσμα του πρώην «Ξενοδοχείου Ξενία Πάρνηθας»

ΤΕΧΝΙΚΗ ΕΚΘΕΣΗ ΑΥΤΟΨΙΑΣ
ΓΙΑ ΤΟΝ ΦΕΡΟΝΤΑ ΟΡΓΑΝΙΣΜΟ

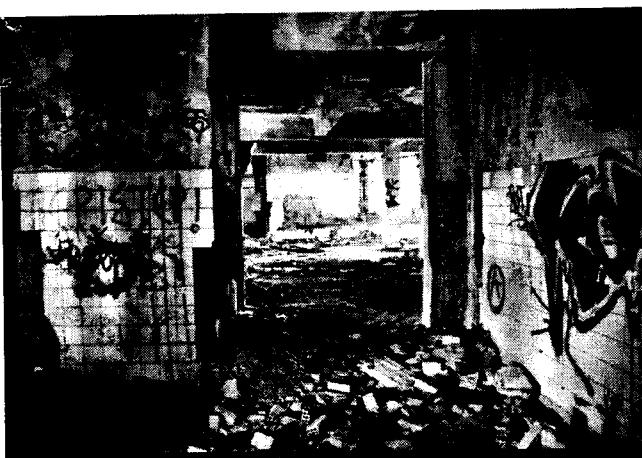
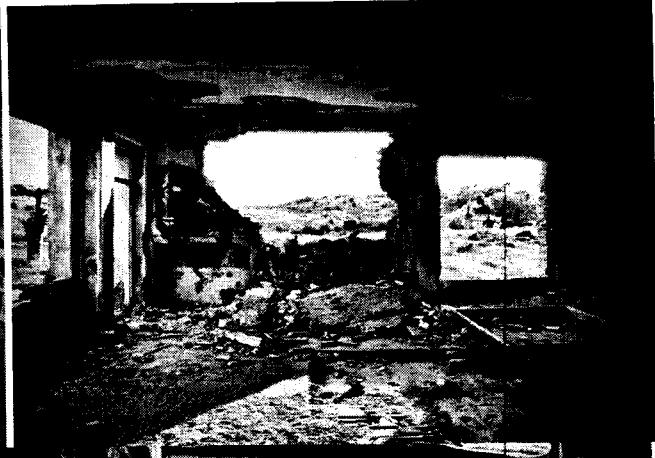
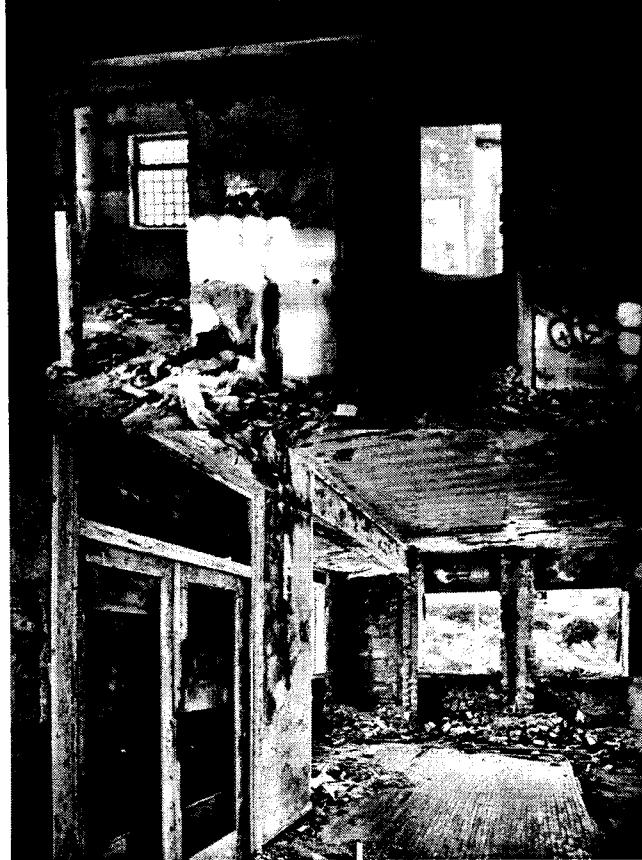
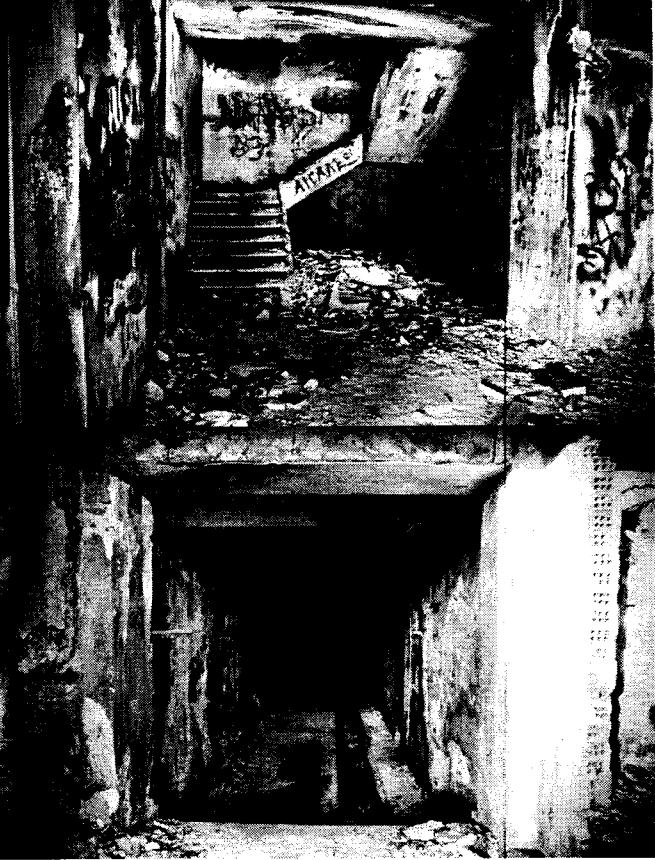
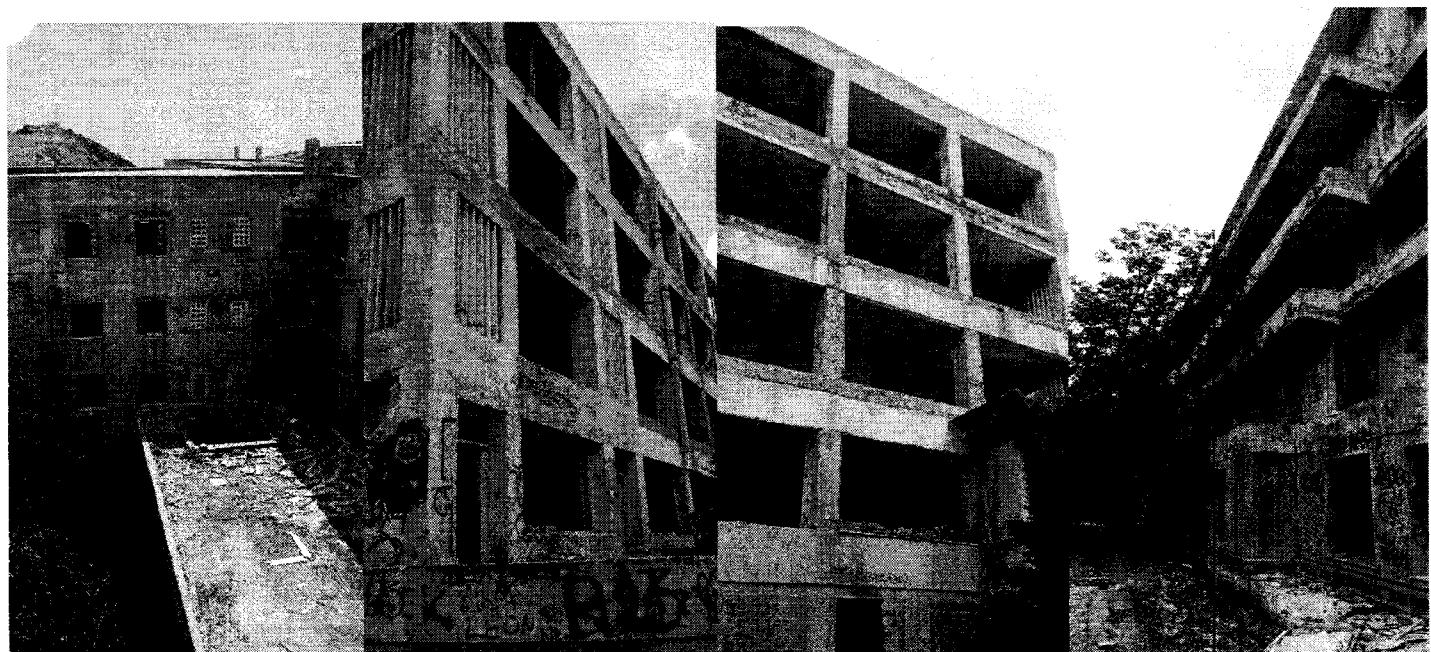
Από τα παραπάνω φαίνεται ότι ο χαρακτήρας και η έκταση των βλαβών φαίνεται να επηρεάζουν τη γενική ευστάθεια του κτιρίου. Ωστόσο η εμφάνιση του κτηρίου, επιβάλλει τον περαιτέρω έλεγχο τους από αρμόδιο πλατικό μηχανικό για πιθανή περίπτωση αστοχίας.

Οι λοιπές δομικές βλάβες των επιχρισμάτων που παρατηρήθηκαν αποτελούν κυρίως αντικείμενο έλλειψης τακτικής συντήρησης όλου του κτιρίου.

Ότι, μετά τα παραπάνω , τμήματα των επιχρισμάτων των όψεων του κτιρίου κρίνονται επικίνδυνα από άποψη δομικής και πρέπει για την αποσύρση του κινδύνου.

- 1) Να αποξηλωθούν τα σαθρά τμήματα των επιχρισμάτων, να αποκατασταθούν και προστατευτούν τα οξειδωμένα μέρη του οπλισμού και να επισκευαστούν
- 2) Να ελεγχθεί από αρμόδιο τεχνικό η στερεότητα των υλικών όλων των όψεων του κτιρίου και να προσκομιστεί η τεχνική έκθεση του στην υπηρεσία μας, όπου θα αναγράφεται και ο τρόπος επισκευής.
- 3) Να ελεγχθεί από αρμόδιο πολιτικό μηχανικό η στατικότητα του κτηρίου στα σημεία στα οποία εμφανίζονται ρωγμές, σύμφωνα με τα παραπάνω ώστε να εκτιμηθεί η ύπαρξη και το μέγεθος της πιθανής βλάβης και να προταθεί ο τρόπος αποκατάστασης σε σχετική μελέτη που θα προσκομιστεί στην υπηρεσία μας.

β) Να απομονωθούν όλα τα τμήματα των όψεων που παρουσιάζουν επικινδυνότητα με σταθερά υλικά (μεταλλικά πλαίσια, πλέγματα κ.α.), έτσι ώστε να αποκλείεται η πρόσβαση μέχρι να γίνει η οριστική αποκατάστασή τους

γ) περίφραξη της εισόδου εντός του οικοπέδου με σταθερά υλικά (μεταλλικά πλαίσια, πλέγματα κ.α.), έτσι ώστε να αποκλείεται η πρόσβαση στο εσωτερικό χώρο του κτηρίου αυτό καθώς και την προσωρινή στήριξη από άποψη στατικής του εν λόγω κτηρίου για την αποφυγή τοιχών κατάρρευσης της μέχρι να γίνει η οριστική αποκατάστασή της

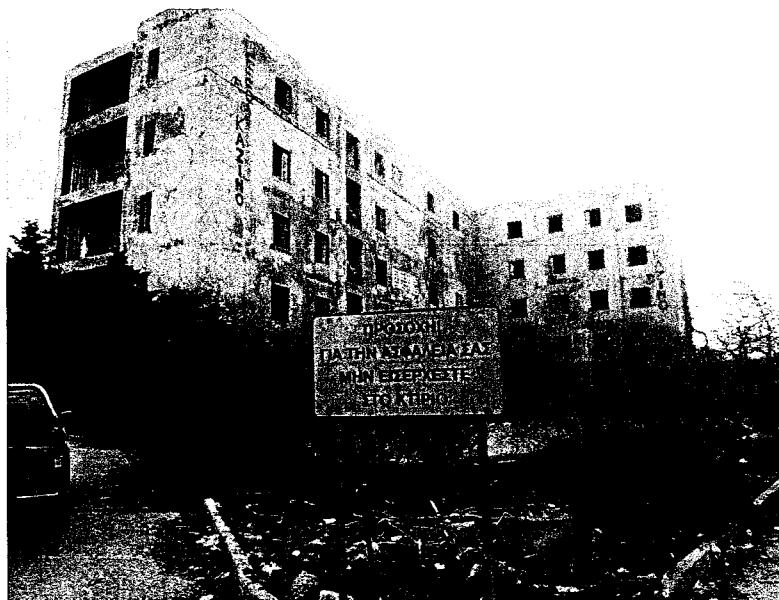
Αν και δεν γίνεται κάποια αναφορά στην έκθεση αυτοψίας, θα θέλαμε να ενημερώσουμε πως από το 2003, έχουν τοποθετηθεί περιμετρικά του κτιρίου προειδοποιητικές πινακίδες οι οποίες απαγορεύουν την είσοδο για λόγους ασφαλείας. Πλέον των υφιστάμενων προειδοποιητικών πινακίδων, προχωρήσαμε σε κλείσιμο- χτίσιμο των ανοιγμάτων υπογείου και ισογείου και Α' Ορόφου που μέχρι σήμερα επέτρεπαν την αυθαίρετη είσοδο στο κτίριο. Για να είναι συμπαγής η κατασκευή και όσο το δυνατόν λιγότερο ευπαθής σε βανδαλισμούς, το κλείσιμο έγινε με τσιμεντόλιθους και κατασκευάστηκαν σενάζια οπλισμένα με τις απαιτούμενες μπετόβεργες. Όπως παρατηρήσατε και αναφέρεται στην έκθεση αυτοψίας, στο παρελθόν είχε πραγματοποιηθεί ξανά σφράγιση των ανοιγμάτων με τη χρήση τούβλων (υπάρχει σχετική φωτογραφική τεκμηρίωση σε έκθεση πραγματογνωμοσύνης του ΤΕΕ το 2010), όμως οι συνεχείς βανδαλισμοί οδήγησαν σε εκτεταμένες καταστροφές. Για αυτόν τον λόγο, επιλέξαμε η φραγή αυτήν τη φορά να πραγματοποιηθεί με τσιμεντόλιθους αντί για τούβλα, ώστε να είναι πιο ενισχυμένη και συμπαγής.

Ακολουθεί φωτογραφική τεκμηρίωση των εργασιών σφράγισης ανοιγμάτων που περιγράφηκαν παραπάνω:
